# Untersuchung des ehemaligen Kasernengebäudes nördlich des Amalie-Thomas-Platzes in Nienburg auf Fledermäuse

Auftraggeber:  
Meerbachbogen Projektgesellschaft mbH  
Unser Lieben Frauen Kirchhof 21  
28195 Bremen

Oktober 2018

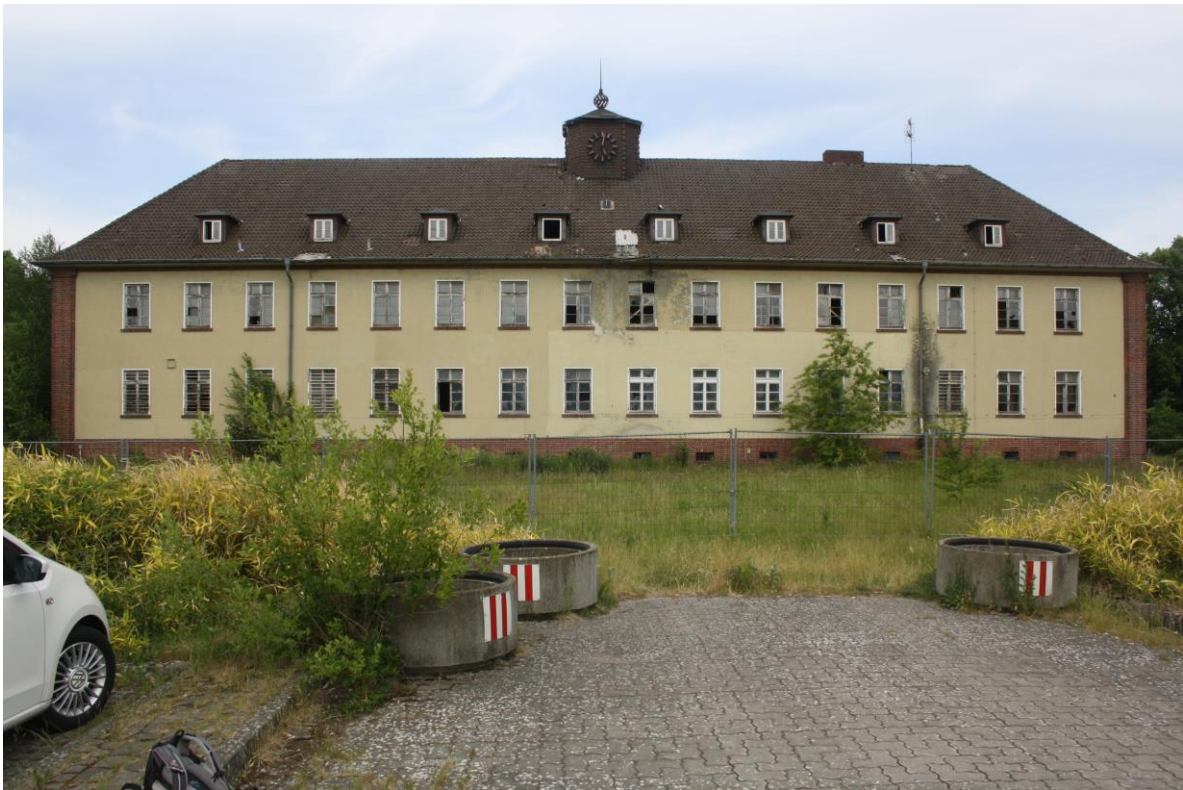
Abbildung 1-1: Das ehemalige Kasernengebäude von Süden aus gesehen.

Ein ehemaliges Kasernengebäude nördlich des Amalie-Thomas-Platzes in Nienburg (Abbildung 1-1) soll zu Wohnzwecken umgenutzt werden. Dazu sind umfangreiche Sanierungs- und Umbauarbeiten notwendig. Da eine Nutzung des Gebäudes als Fledermausquartier möglich erschien, wurde im Jahr 2018 eine entsprechende Untersuchung durchgeführt, um mögliche Beeinträchtigungen von Fledermäusen zu vermeiden.

Die Fassade weist potenzielle Quartierplätze vor allem im Bereich der mit Schindeln verkleideten Gauben und des gleichfalls verkleideten Türmchens (siehe Abbildung 1-1) auf. Die Fensterbänke sind gemauert und weisen keine Quartiermöglichkeiten auf. Rollläden, Fensterläden o.ä. sind nicht vorhanden.

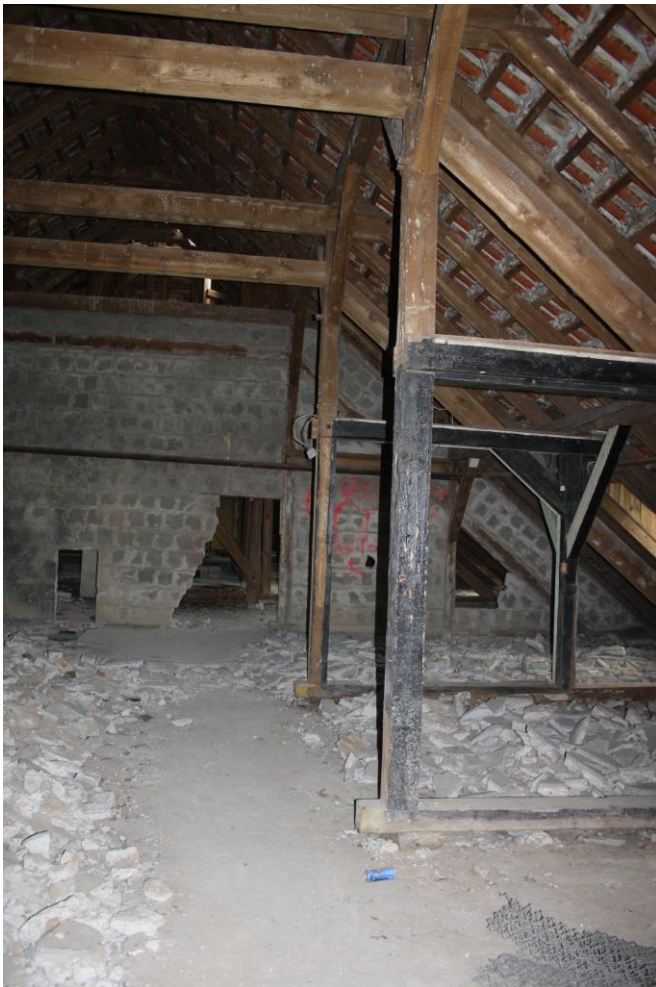
Der Dachboden des Gebäudes weist prinzipiell geeignete Bedingungen für eine Besiedlung durch Fledermäuse auf. Es existieren Zugangsmöglichkeiten von außen her, u.a. infolge von Ritzen und Lücken zwischen Dachziegeln. Hangmöglichkeiten existieren insbesondere an den Holzbalken und Latten der Dachkonstruktion (Abbildung 3-1). Eine Unterspannbahn unter dem aus Ziegeln bestehenden Dach ist nicht vorhanden.

Abbildung 3-1: Der Dachboden des Gebäudes
